REFERENCIA: LLC_0827

IDENTIFICACIÓ: _____
DIRECCIÓ: _____
POLIGON: **PARCELA:**
 1
NOM COMÚ:
 Molí a Son Verí de Marina

REFERENCIA: LLC_0823

NOM COMÚ:
Molí a s'Hort de Son Verí I

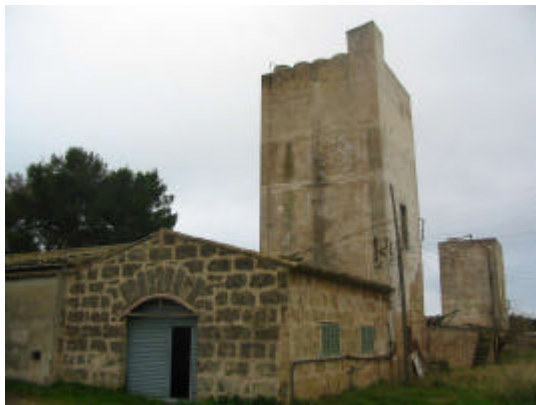
ESTAT DE CONSERVACIÓ:
Dolent

Molí de vent aiguader que forma part d'un conjunt que integra un altre molí amb safareig compartit i una fàbrica de gel. El conjunt està aïllat respecte les cases de S'Hort de Son Verí. Presenta una torre de planta quadrada amb dos finestres allindanades i un portal d'accés que no comunica directament amb l'exterior sinó que tenim que entrar dins un buc annexa a la torre (que conserva maquinària d'una fàbrica de gel) per arribar-hi. La coberta de la torre és plana, amb una barana. El parament és de marès amb referit exterior. No conserva res de la maquinària original. A l'interior veiem una estructura baixa de marès en verd que cobreix el pou del molí, unes escales i un sostre intermig. El safareig, adossat, és compartit amb un altre molí de vent aiguader; dit safareig és de marès i conta amb una escala lateral adossada.

La façana de la torre presenta crulls. Fàbrica de gel adossada amb maquinària. S'han instal·lat uns dipòsits a la secció superior.

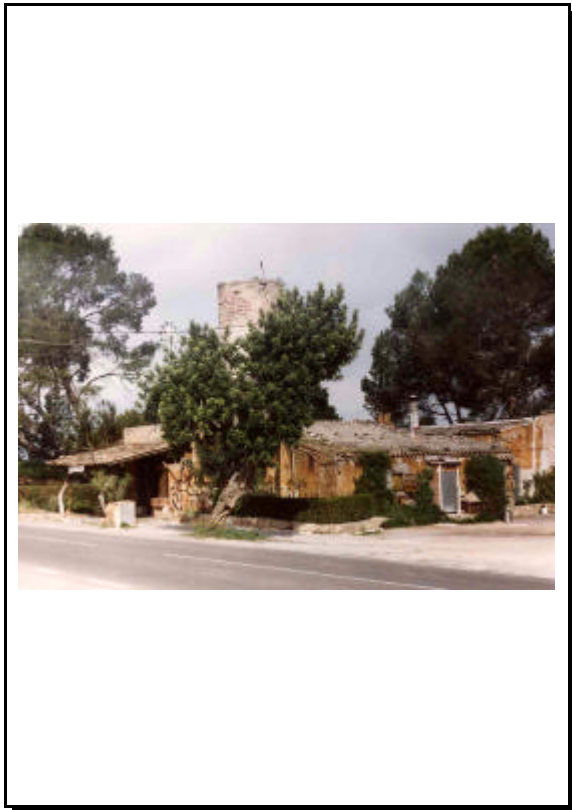
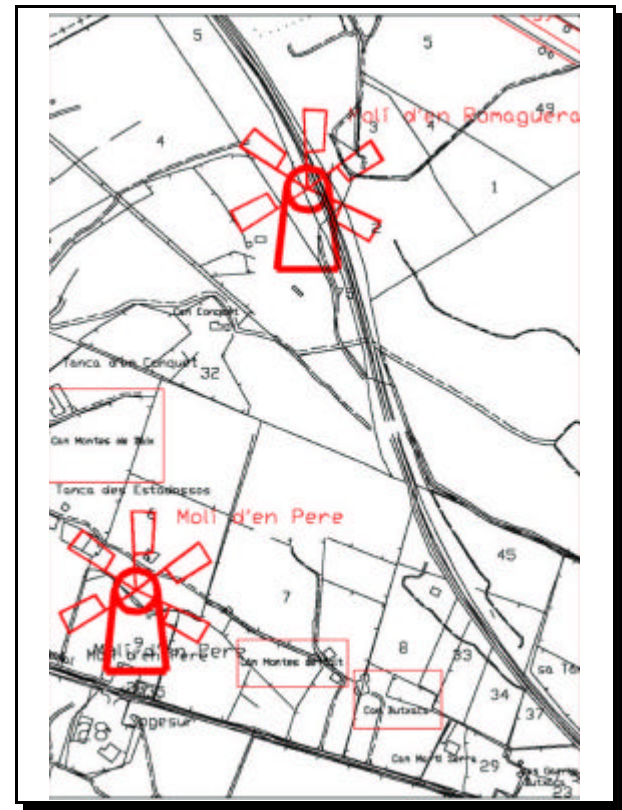
Molí de vent fariner, reconvertit en restaurant.
Base en forma de L. La torre és de base circular, presentant un portal allindanat emmarcat amb blocs de marès que comunica l'envelador amb l'interior, i dos finestrons a la part superior. No hi conserva la coberta original.
Destacar l'existència d'una cisterna amb capelleta adossada a la façana principal, construïda en verd amb blocs de marès.
El portal primitiu, actualment és a la part interior, i és d'arc de mig punt, lleugerament modificat que comunica directament amb la base de la torre, de forma quadrangular a la part interior i tronco cònica a la part superior. A cada costat dues peces rectangulars, dependències del molí.
Paredat en verd. La torre de lloses de marès de tamany divers i la resta fent servir blocs.

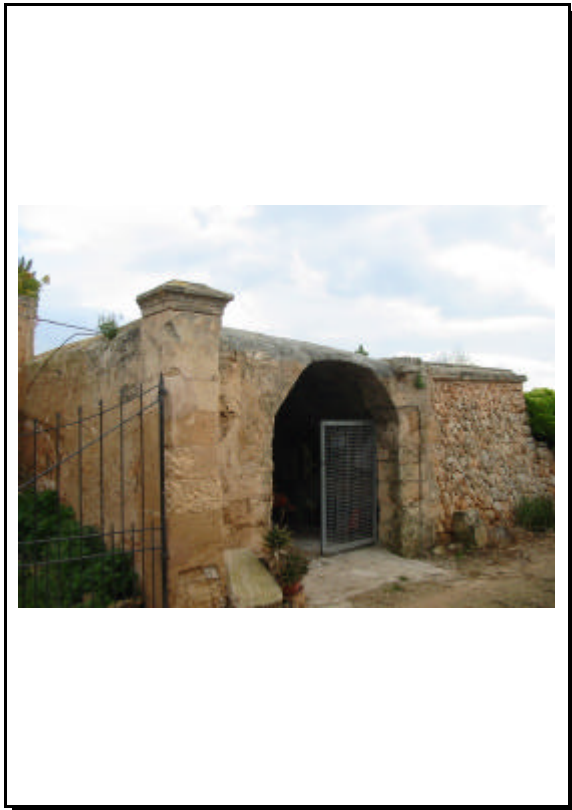
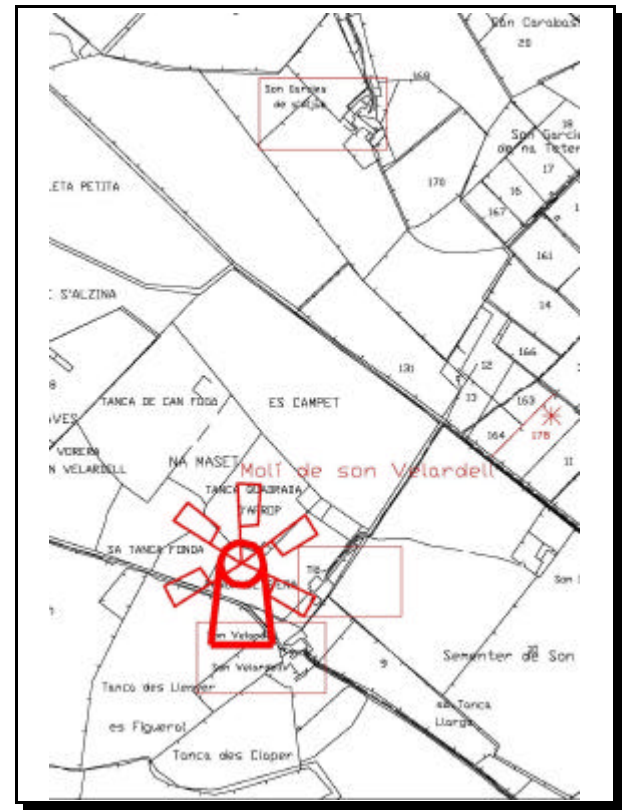
CLASIFICACIÓ: Molins
UBICACIÓ: Rural
ANTIGÜETAT _____ **PERIODE:** _____
ESTAT DE CONSERVACIÓ:
Destruït en gran part

Molí de vent fariner situat davant les cases de Son Valardell. Base de planta rectangular, la torre del molí ha desaparegut i al lloc de l'envelador hi ha una solera de formigó. A la base hi trobem dos espais. A l'esquerra de cada costat curt trobem un portal d'entrada que ens permet accedir a un primer espai, cobert amb volta de canó feta amb peces de marès, que actualment s'empra com a magatzem. A través d'un portal allindenat s'accedeix al recinte de la base de la torre, que té forma quadrangular a la base i troncocònica a la part superior. El buit que comunicava amb la torre està paredat amb lloses de marès i una biga de fusta. El paredat combina el sec i el verd, com a material s'usa el marès i el pedram irregular.

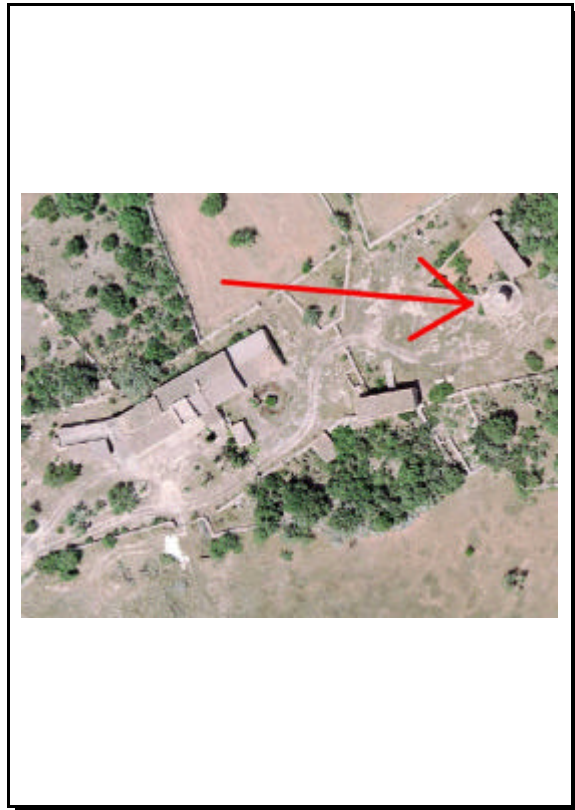
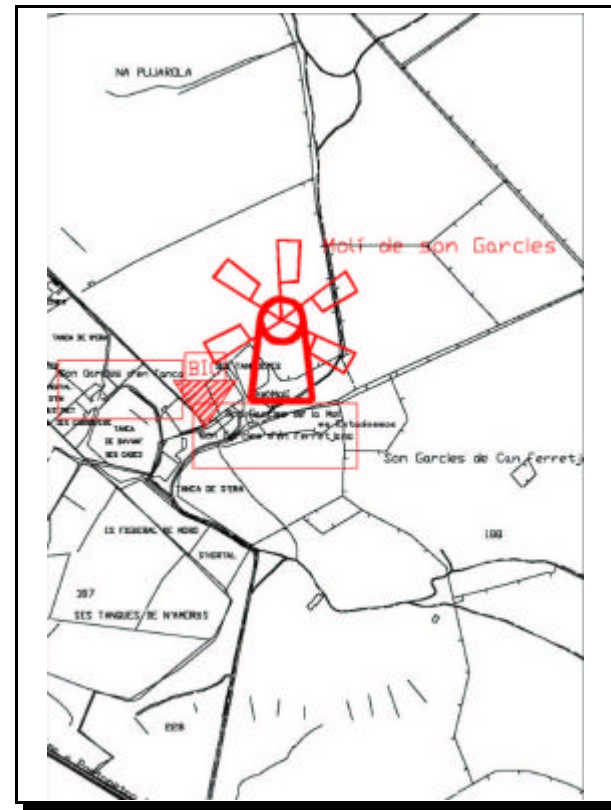
Molí de vent fariner situat a la possessió de Son Garcies de'n Tanca formant conjunt amb uns estables i un paredat que envolta un hortet. La torre és de planta circular, amb portal amb llinda (la qui conté una inscripció il·legible i una data, 1844), llindar i brancalada de marès; també presenta dos finestrons de marès, un a la secció superior i en línia amb el portal. La coberta actual és plana, fruit d'una reforma. El parament és en verd de pedram irregular. La torre va damunt cintell circular que presenta al front un buc rectangular que surt destacant-se del cercle de la planta de la base. Dit buc té un portal allindanat amb llindar i brancalada de marès, flanquejat per dues fermadores de pedra. Per a accedir a l'envelador trobem una escala de granos monolítics encastats a la paret del cintell. L'envelador està encimentat i presenta quatre desaiguadors; dos canalons de pedra que donen al front de la base i dos més de teula.

Sembla ser que ha estat restaurat, tot i que es desconeix la data.

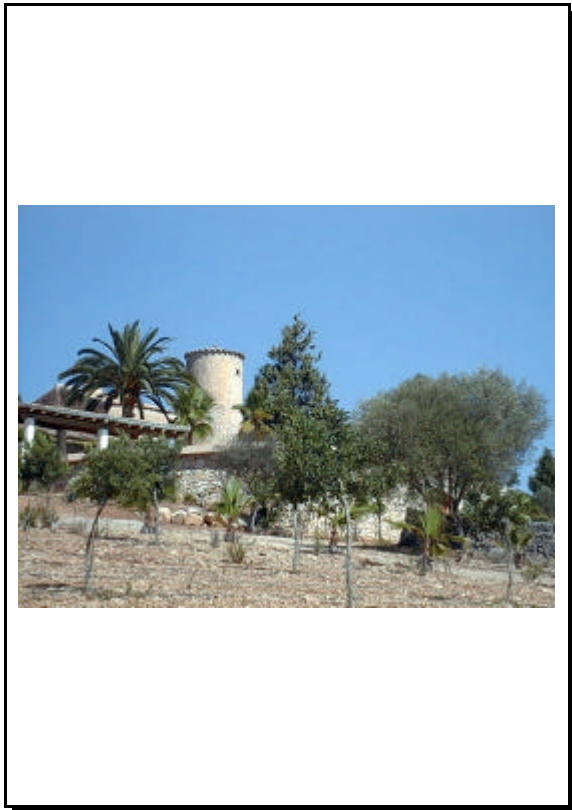
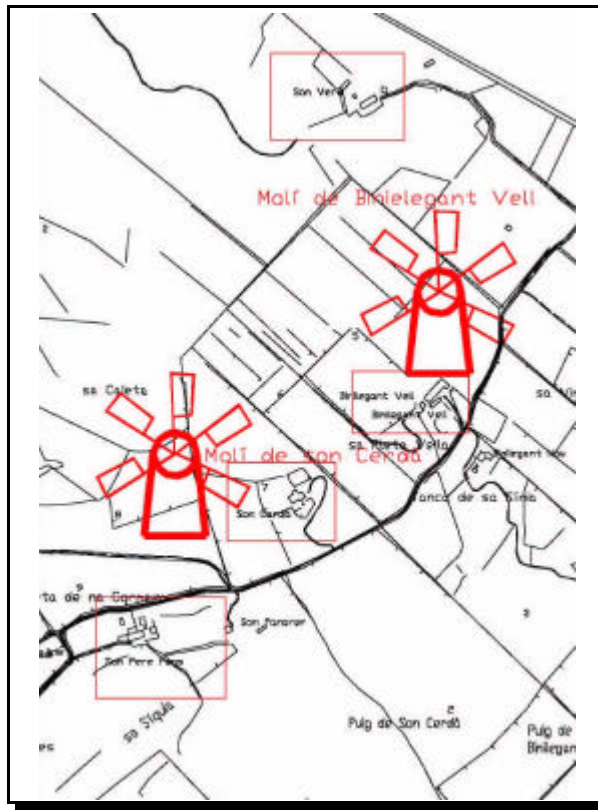
DESCRIPCIÓ _____
 Molí de vent fariner, amb base quadrangular i torre. Escala radial fins al portal de la torre. De reduïdes dimensions. Manca el capell. A dalt de la torre hi ha dos finestrons oposats simètricament. L'escala interior és d'escalons de pedra.

OBSERVACIONS
 No s'ha pogut accedir a la finca.
 Descripció extreta de l'inventari dels molins. S'ha modificat l'entorn amb una sèrie de construccions recents que dificulten la contemplació del molí.

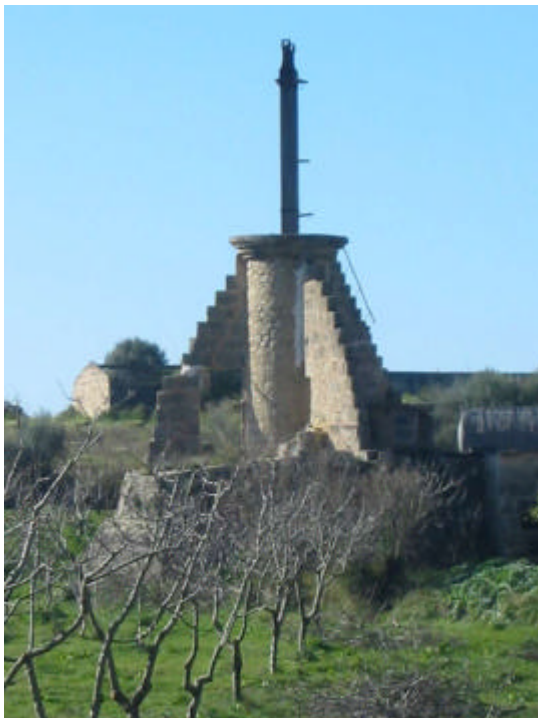
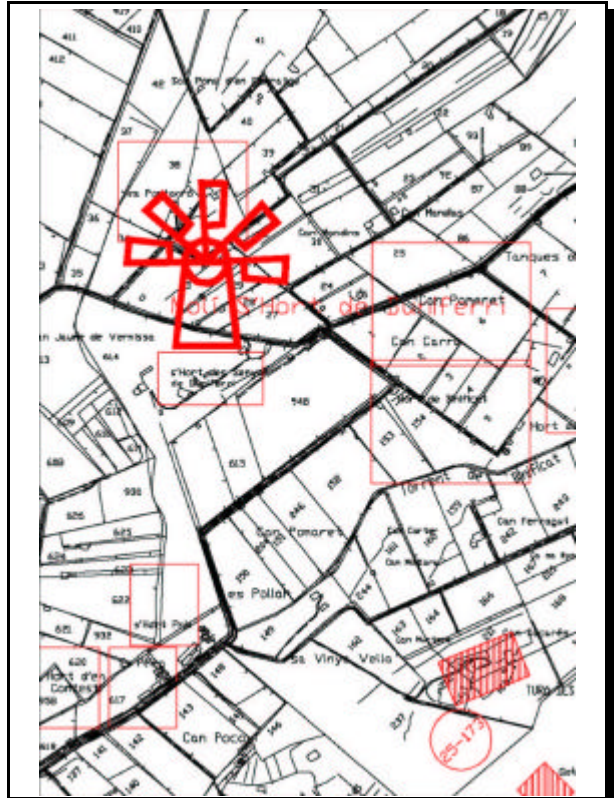
Molí de vent aiguader, aïllat, darrera les cases de's Ponterró. Té una torre de planta circular, portal allindanat i cornisa motllurada. Destacar l'existència de tres contraforts escalonats de marès, on s'obren portals. La coberta és plana. El parament és en verd, de pedram irregular i marès. Del mecanisme conserva el caixó, de fusta, i el braç del cingonyal, de metall. Tot aquest conjunt va damunt una base amb parets atalussades, i té adossat el safareig, que conserva una obertura original per a desaiguar, la qual comunica amb una sèquia.

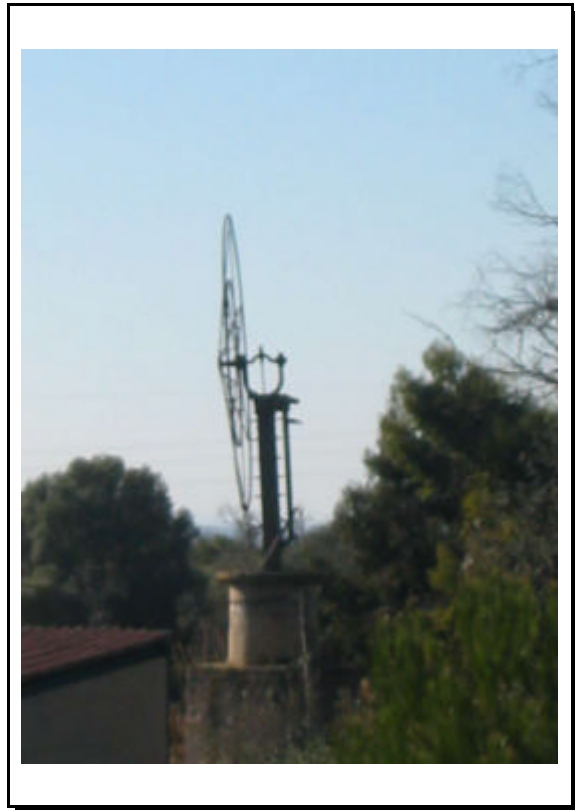
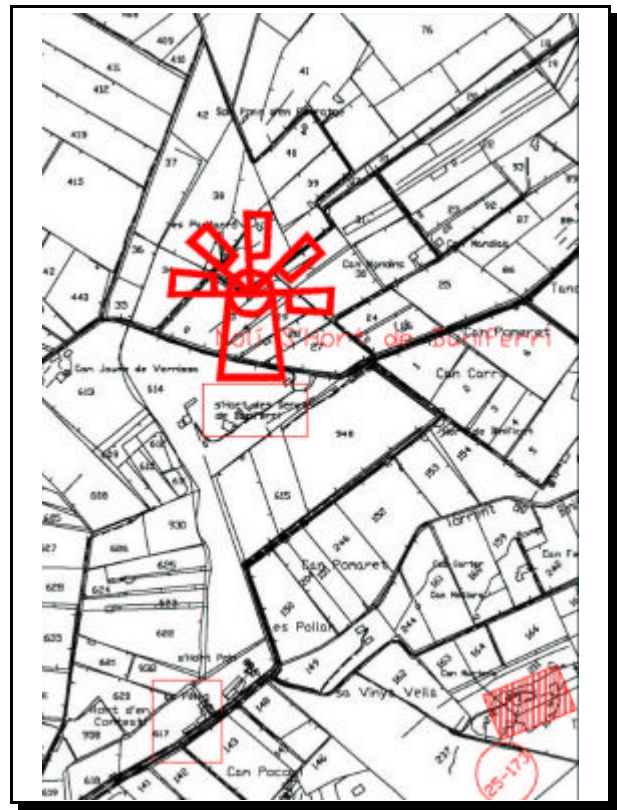
ESTAT DE CONSERVACIÓ:
Regular

Ús del terreny: conreu/hort.
No es va poder accedir a la finca i l'observació fou molt parcial.

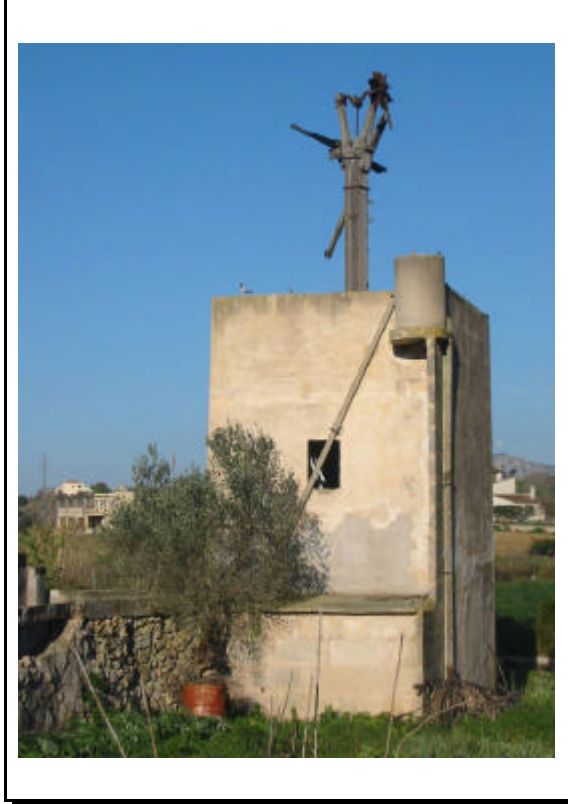
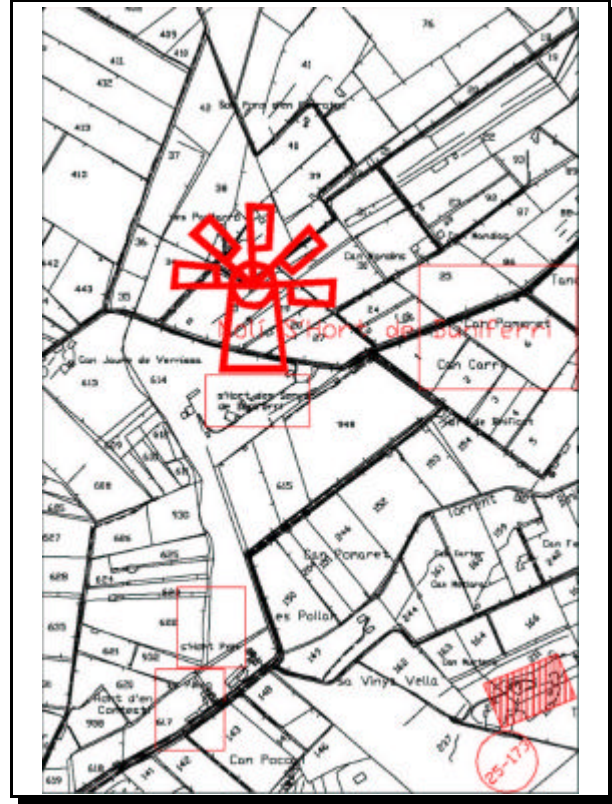
Molí de vent aiguader aïllat.
Torre de planta quadrada amb portal i finestra allindanats, rematada per una barana de marès. Paredada en verd, construïda amb carreuada de marès i referida a a.
Del mecanisme conserva el caixó, braç del cigonyal i balanci, tot en fusta.
Finalment, també conserva el safareig i una sèquia descoberta.
Segons el catàleg de FODESMA l'interior presenta dos pisos i una coberta de volta.

CLASIFICACIÓ: Molins
UBICACIÓ: Rural
ANTIGÜETAT Segle XX
PERIODE: Contemporani
ESTAT DE CONSERVACIÓ: Regular

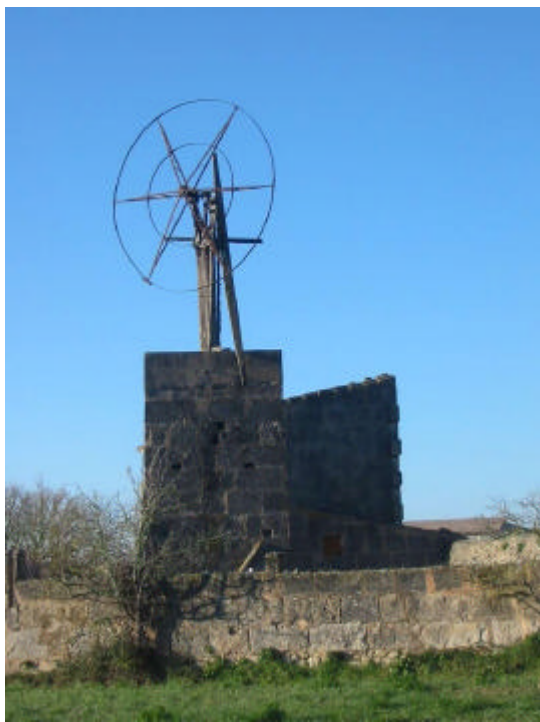
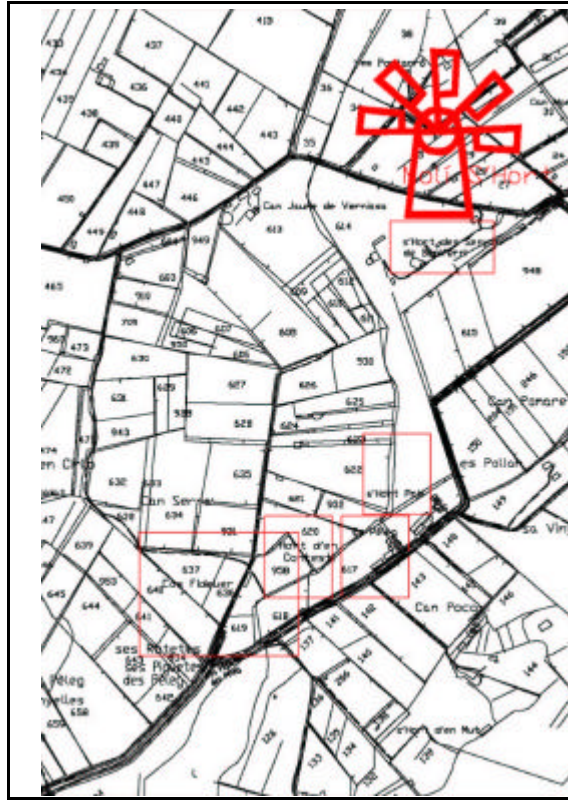
Molí de vent aiguader, adossat a les cases, amb torre de planta quadrada paredada en verd i construïda amb carreuada de marès. Del mecanisme conserva el caixó, el braç del cingonyal, roda de sis antenes i balancí. Aquests elements estan fets de fusta menys la roda i el braç del cingonyal que són de metall.

Destacar la peculiaritat del safareig adossat a la torre, de reduïdes dimensions i planta irregular, que s'abasteix mitjançant una canaleta que surt de la torre i que presenta un recorregut mixta, cobert i després descobert.

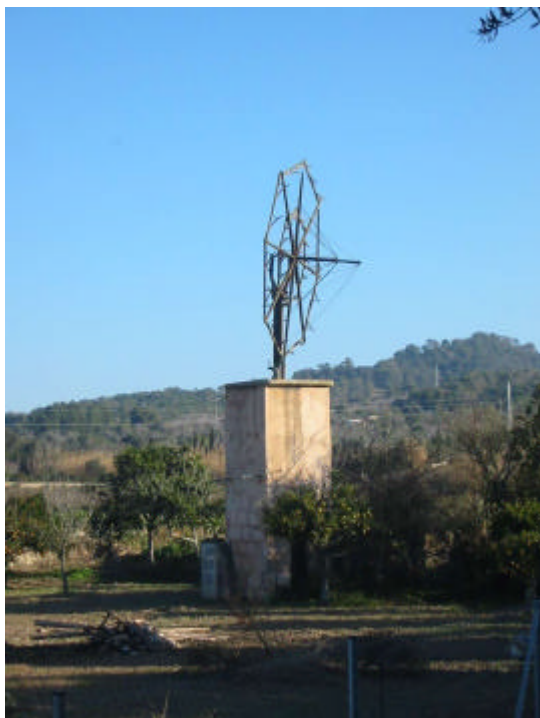
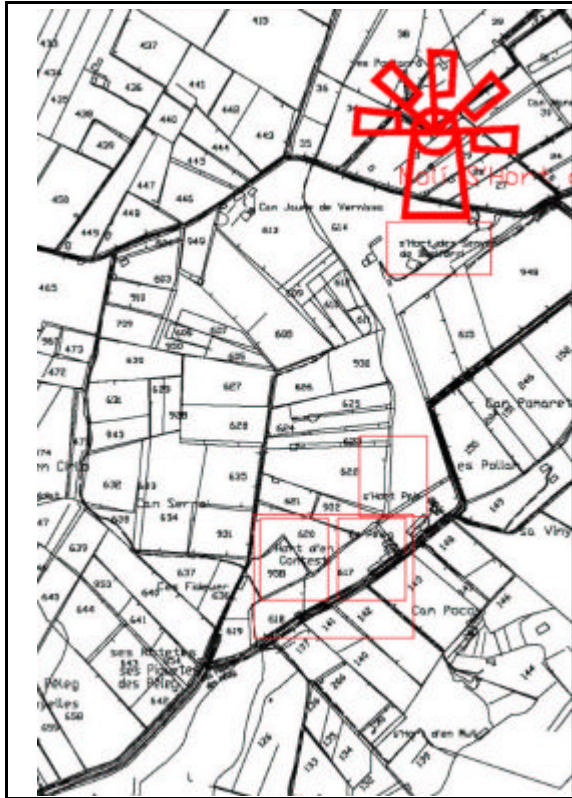
Del mecanisme conserva caixó, braç del cingonyal, roda i vuit antenes, tots els elements de fusta.

Adossat a la torre trobem el safareig.

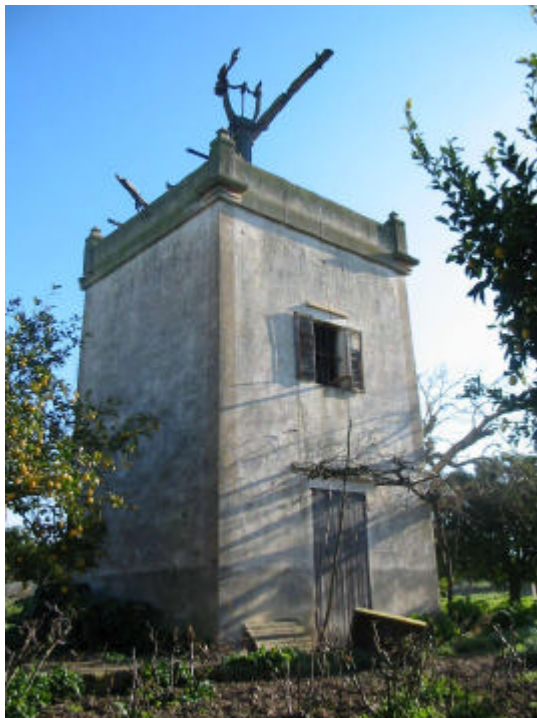
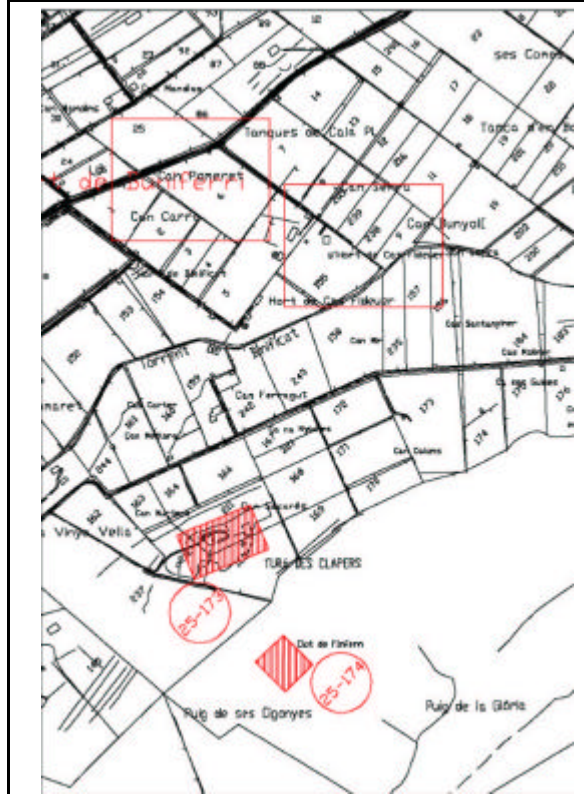
La seva torre és de planta quadrada amb portal i finestra sobreposada allindanats que configuren una façana simètrica; ambdues obertures tenen trencaaigües. Remata el conjunt una barana de marès que presenta pilars decoratius de base quadrada que van damunt motlures i que els veiem situats als quatre cantons de dita barana. El parament, atalussat, és en verd, de carreuada de marès i es troba referit i pintat: totes les superfícies de blanc menys un sòcol i els cantons de la torre que són de color gris i que junt amb les motlures superiors li donen un aspecte de pilars. Del mecanisme es conserva el caixó, el braç del cigonyal, el balanci i l'estrella, tot de fusta, menys el darrer element, de metall.

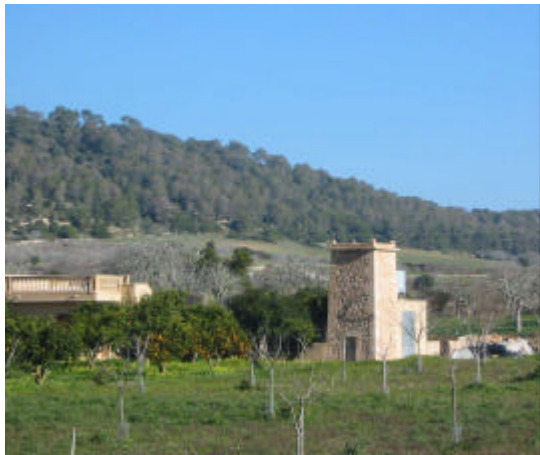
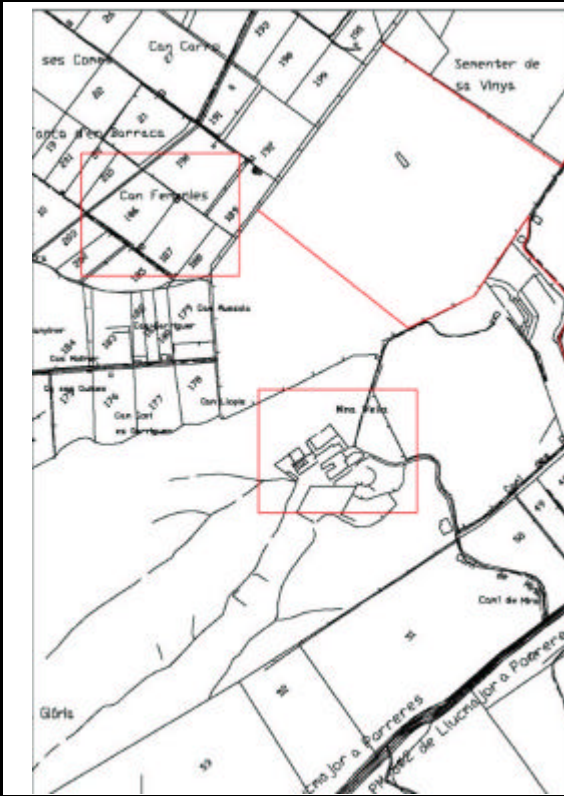
ESTAT DE CONSERVACIÓ:
Dolent

No queda cap element del mecanisme del molí. El safareig ha estat reconvertit en piscina.

Cal destacar que s'han instal·lat una sèrie d'elements que distorsionen el conjunt.

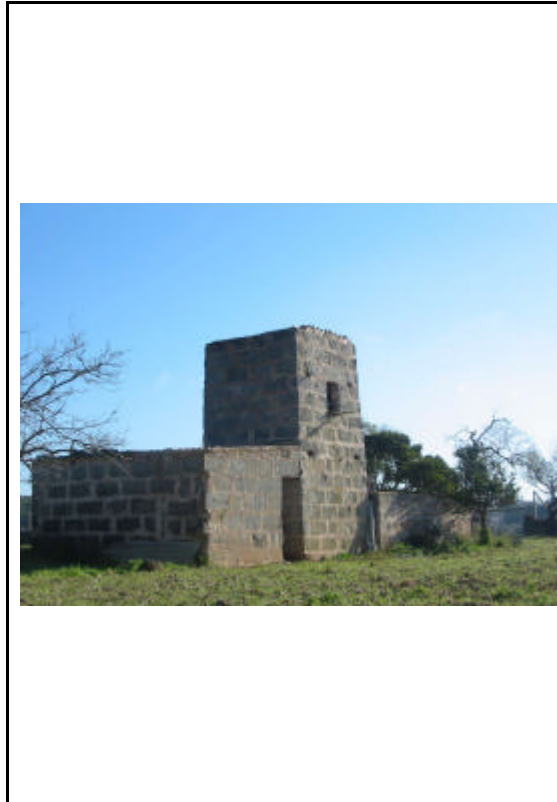
ESTAT DE CONSERVACIÓ:
Dolent

Ús del terreny: conreu/hort.
No queda res del mecanisme del molí.
Actualment s'ha instal·lat un mecanisme modern d'extracció d'aigua que ha substituït el mecanisme original.

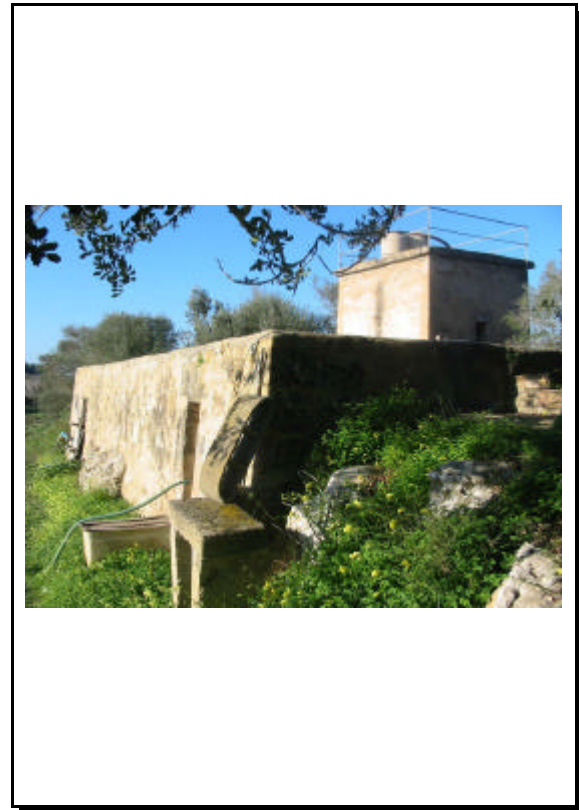
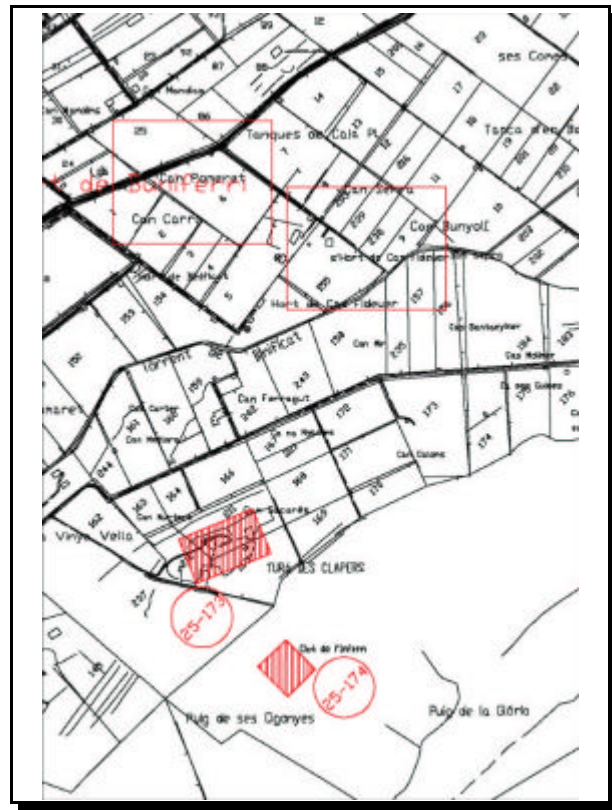
CARACTERISTICAS
CLASIFICACIÓ: Molins
UBICACIÓ: Rural
ANTIGÜETAT Segles XIX-XX
PERIODE: Contemporani
ESTAT DE CONSERVACIÓ:
Dolent

DESCRIPCIÓ
Molí de vent aiguader aïllat.
La torre de base quadrada presenta varies obertures, quatre finestres i dos portals, i cornisa. La coberta és plana. El parament és atalussat en verd, de pedram irregular i carreus de marès als cantons, i presenta un referit parcial.
No es conserva res del mecanisme original del molí.
El safareig, adossat a la torre, presenta una obertura original que ha estat tapiada. Per accedir a la seva part superior hem de recórrer a unes escales annexes i un conjunt natural de pedra. Es comunica amb la torre mitjançant una obertura practicada a n'aquella i un canaló. El safareig inclou en el seu paredat fragments de roca viva que hi havia al terreny on es construí. És de marès amb un referit parcial.

OBSERVACIONS
Ús del terreny: conreu/hort.
L'observació va ser parcial. No es va poder accedir a l'interior. La descripció ha estat realitzada en base a la informació proporcionada al catàleg de Fodesma.
El conjunt ha estat afectat per l'incorporació d'elements nous, com una barraca metàl·lica i dipòsits d'aigua.

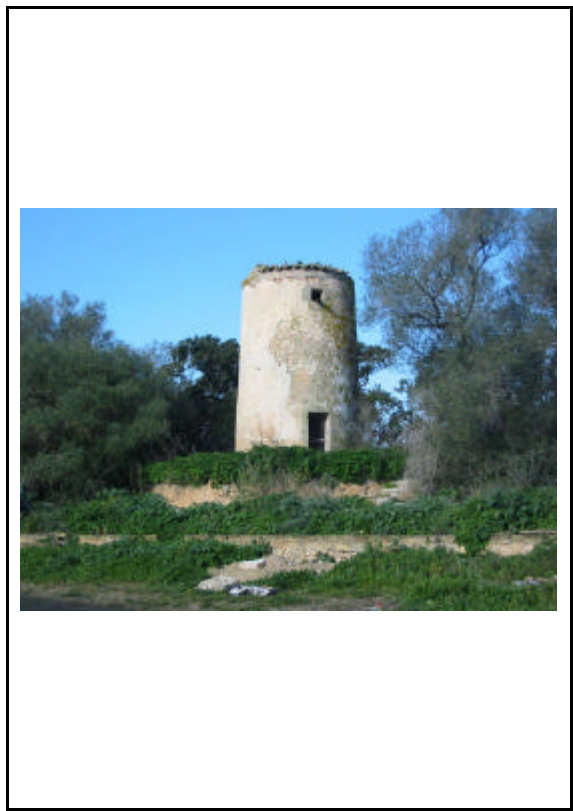
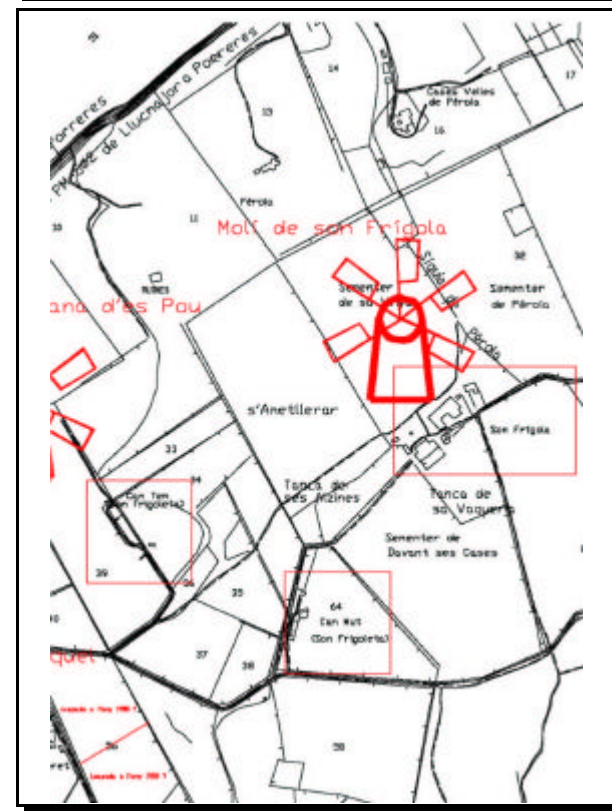
DESCRIPCIÓ
Molí de vent fariner situat davant de les cases de Son Frígola. Es tracta d'una torre de molí damunt el cintell circular. Tres grans escalons de pedra permeten pujar damunt el cintell, on trobam el portal d'accés a la torre. El portal amb llinda i dos finestrons són les úniques obertures de la torre. A l'interior trobam setze escalons de marès, interromputs per dos sostres que conserven el bigam de fusta. Al pis superior trobam restes dels congrenys i l'arbre del molí a mode de biga. La coberta ha estat reformada i s'hi ha col·locat bigues i teula àrab. El paredat és en verd, fet de pedram irregular i rematat per peces de marès. A l'interior queden restes de referit i emblanquinat. A l'exterior veiem restes d'un sòcol obscur a la part inferior de la torre. Cal destacar l'existència de les moles davant la porta de la torre.

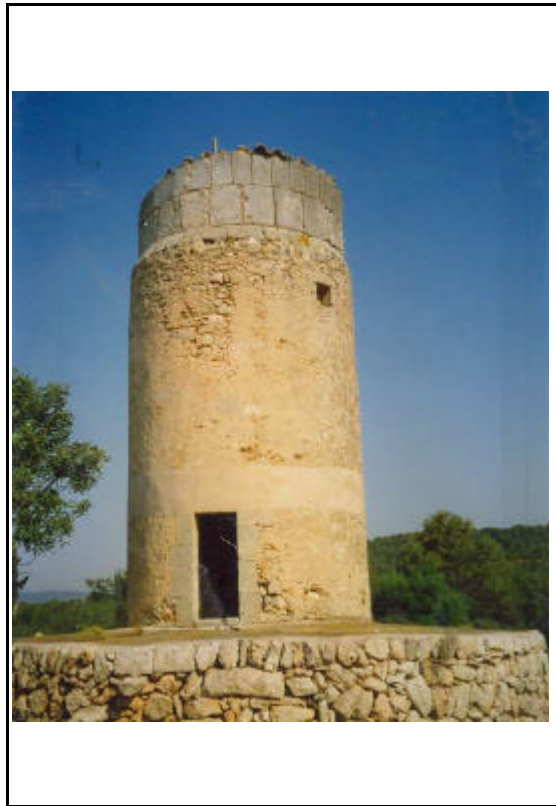
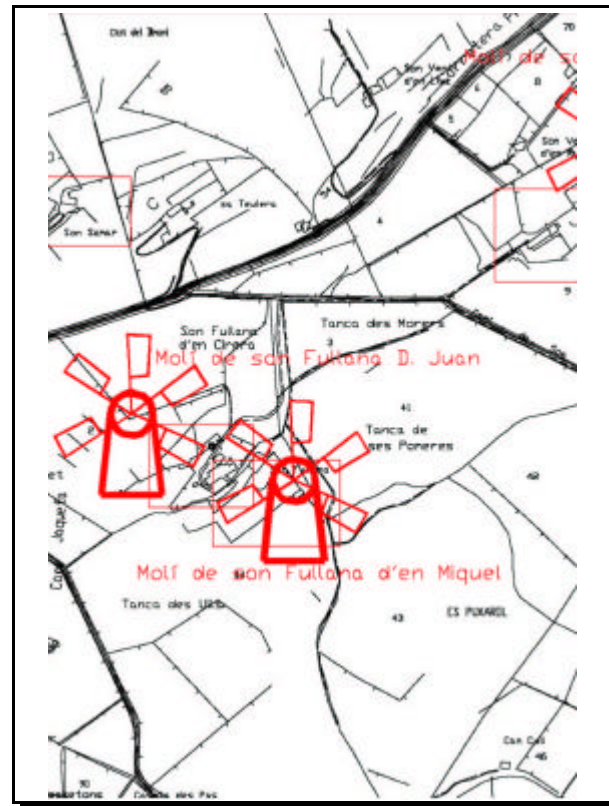
A l'interior hi ha setze escalons travessant els dos sostres. No conserva la coberta original, encara que, conserva el congreny inferior.

El paredat de la torre és en verd i referit (encara que s'ha perdut a algunes parts).

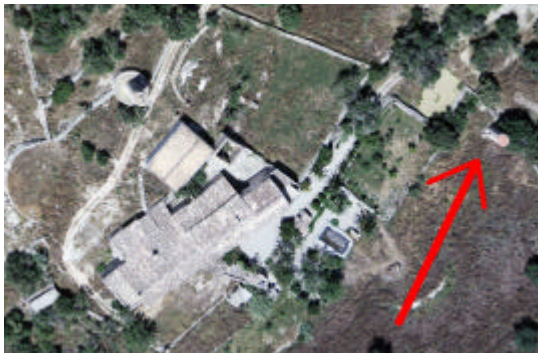
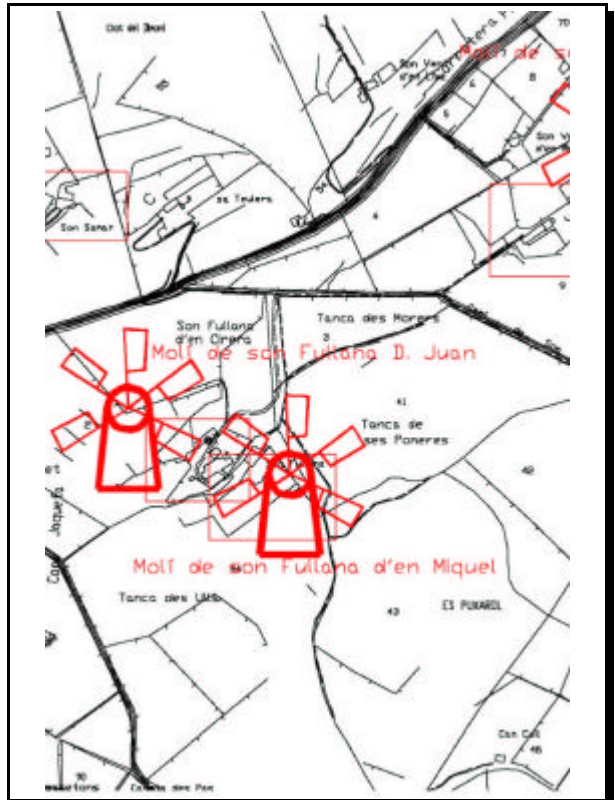
La torre ha perdut la coberta original i l'actual és de teula àrab.

El parament és en verd, amb un referit que s'ha esvaït en gran part.

Ús del terreny: garriga.
Accés: desviament cap a Son Fullana des de la carretera Lluçmajor-Porreres.
Actualment s'usa com a colomer.

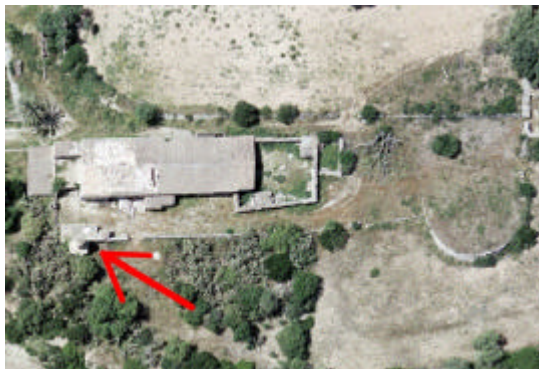
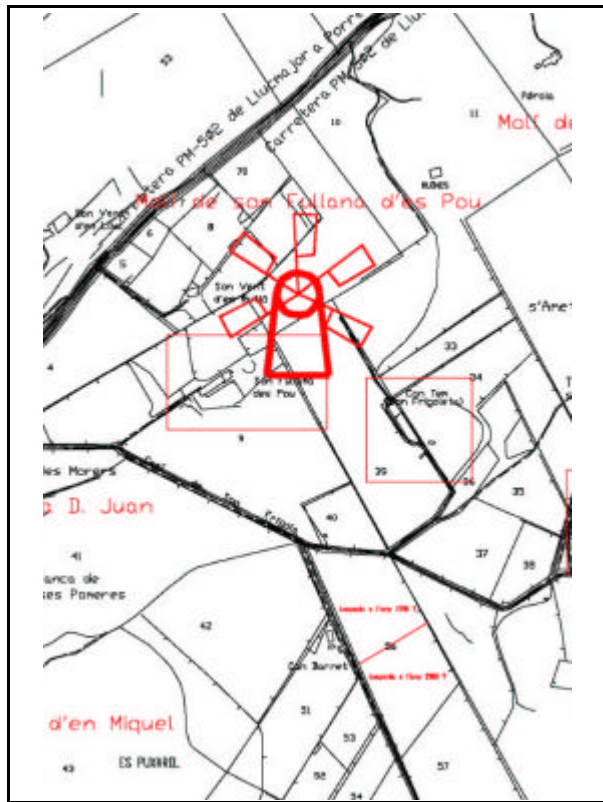
Regular

Abandonament; Erosió; Reutilitzacions;

No conserva el capell ni cap element de la coberta original. La coberta de la base, és de peces de marès, amb jàsseres igualment de marès, d'una sola peça.

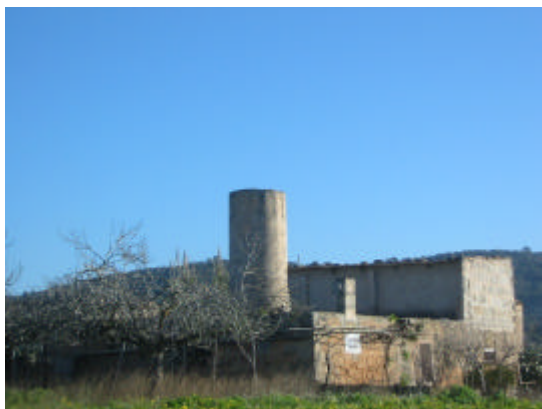
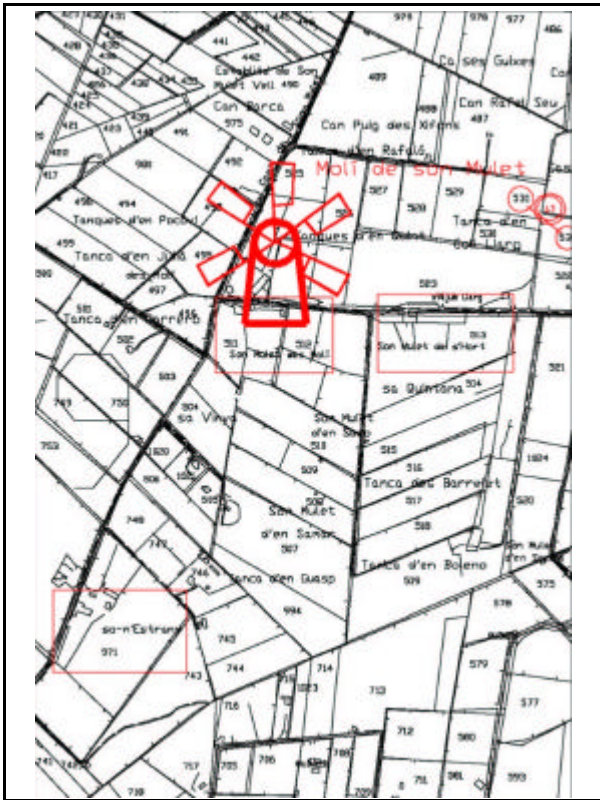
Regular

Obres privades; Reutilitzacions;

Molí de vent fariner, situat davant les cases de Son Mulet. Té una base quadrangular ; a la façana frontal trobem un portal allindanat i una portassa d'arc escarser que dona accés a un magatzem cobert per volta. A N'aquesta façana hem de destacar una escala lateral annexa que dona accés a l'envelador; annexa a l'escala veiem una cisterna amb capelleta; finalment, apuntar l'existència d'un porxo modern, que es recolza a una paret exempta en un dels seus extrems, paret en la qual s'obre un portal d'arc de mig punt, en la pròpia façana del molí en la qual s'engaiten les bigues del porxo, i en pilars de marès. A la façana posterior s'observa un portal allindanat. A l'envelador veiem quatre canals on la torre del molí, estreta i de reduïdes dimensions, en la qual s'obre un portal que sembla ser de factura recent i traç irregular. No conserva la coberta original.

No s'ha accedit a l'interior.
El porxo de construcció recent ha alterat la visió original del conjunt.

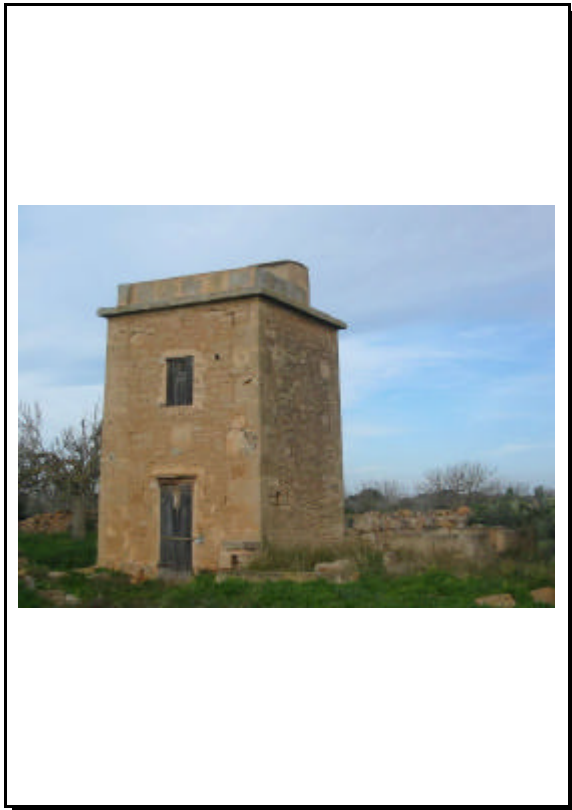
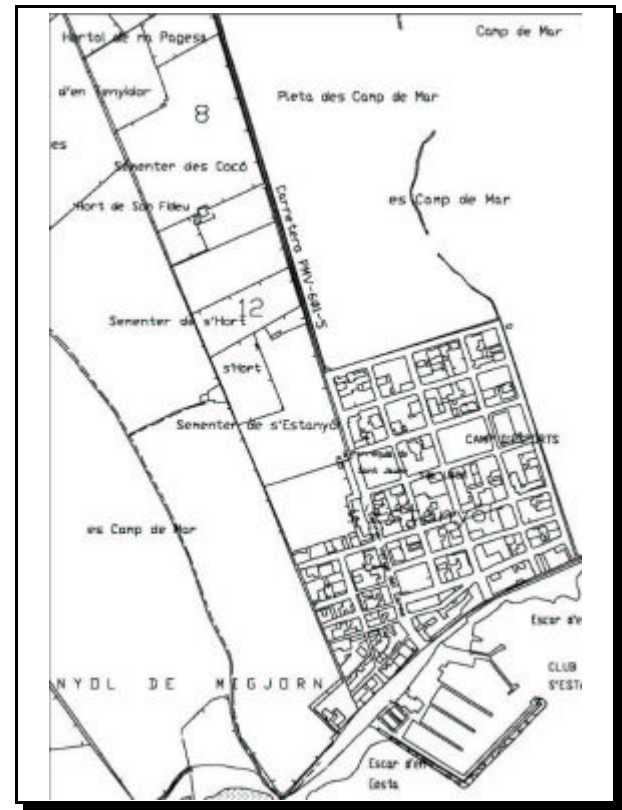
CAUSES DE CONSERVACIÓ:
Abandonament; Erosió;

CLASIFICACIÓ: Molins
UBICACIÓ: Rural
ANTIGÜETAT: Segles XIX-XX
PERIODE: Contemporani
ESTAT DE CONSERVACIÓ: Dolent

OBSERVACIONS
Ús del terreny: erm.
No s'ha pogut accedir a l'interior.

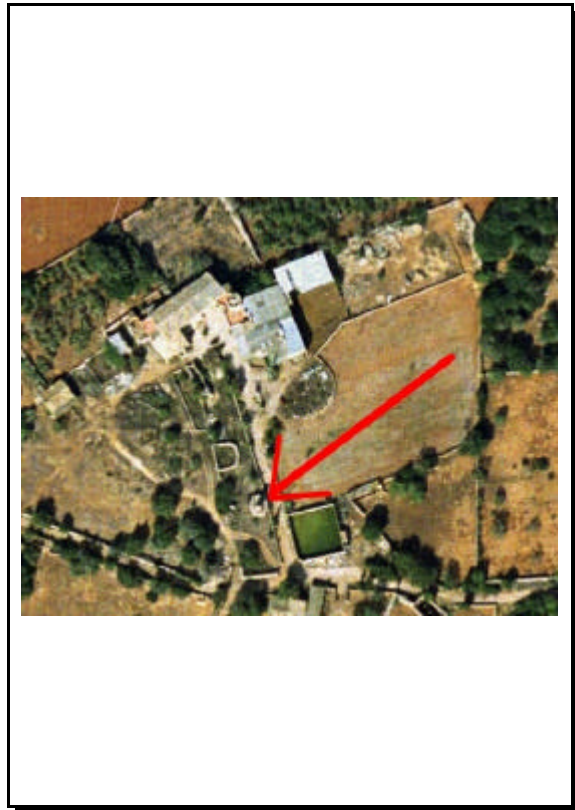
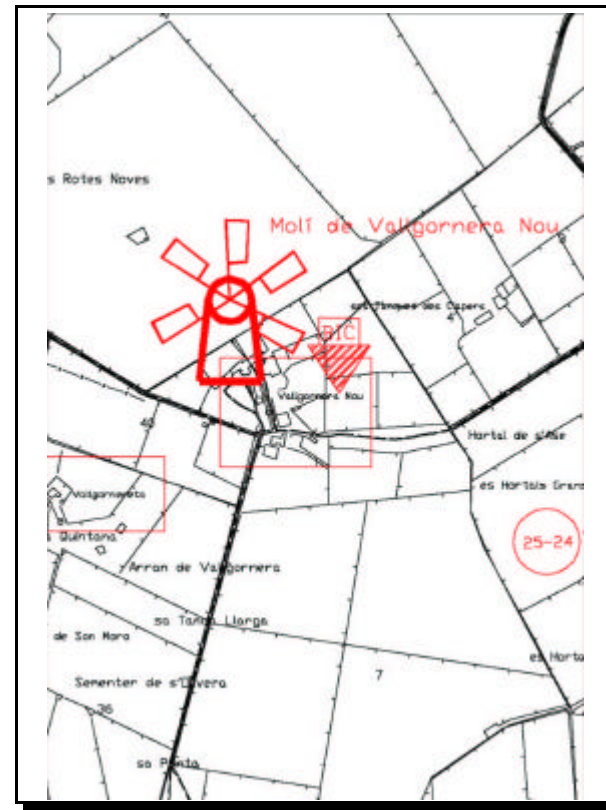
Regular

Abandonament; Vegetació;

Molí de vent fariner amb torre i cintell. La torre és de planta circular, molt estreta i sense obertures; conserva part de la maquinària a la secció superior. La paret en verd es troba parcialment referida. No es conserva la coberta.

El cintell és de planta irregular: rectangular a la part anterior, i circular a la part posterior. Presenta un portal allindanat, fruit d'una reestructuració posterior. Incorpora una escala lateral que s'ha aprofitat per fer un tancat. El parament és mixt, en sec i en verd. L'interior està cobert amb volta de canó.

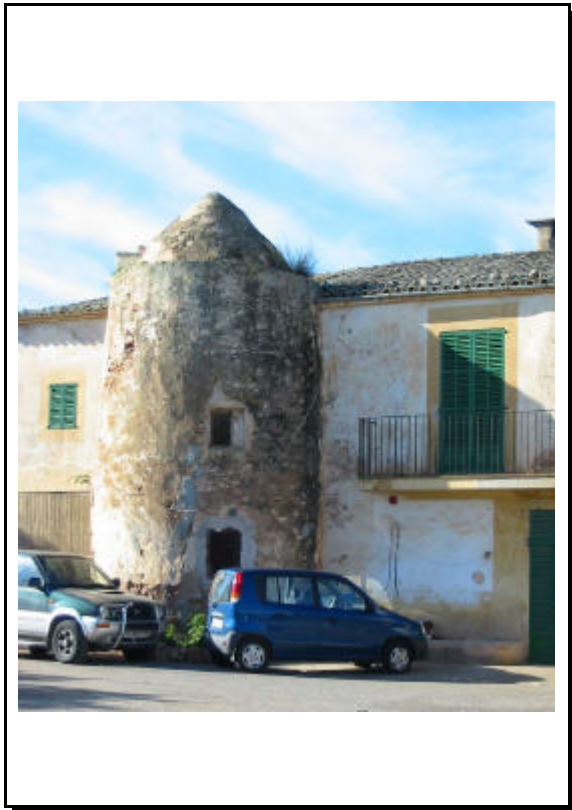
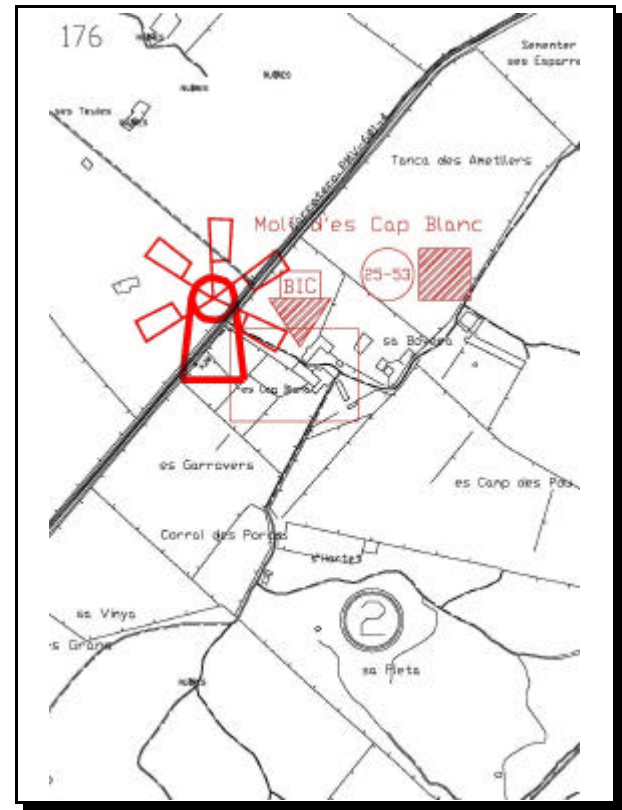
CAUSES DE CONSERVACIÓ:
 Obres privades; Reutilitzacions;
PROPOSTES D'ACTUACIÓ:

DESCRIPCIÓ _____
 Torre de molí, de planta circular, annexa a les cases de la possessió de cap blanc. Presenta una finestra allindanada moderna a la planta baixa i un finestró atrompetat al damunt d'aquella. La coberta és un capellet. El parament és en verd amb un referit parcialment caigut (aquest parament és el mateix que el del capellet).

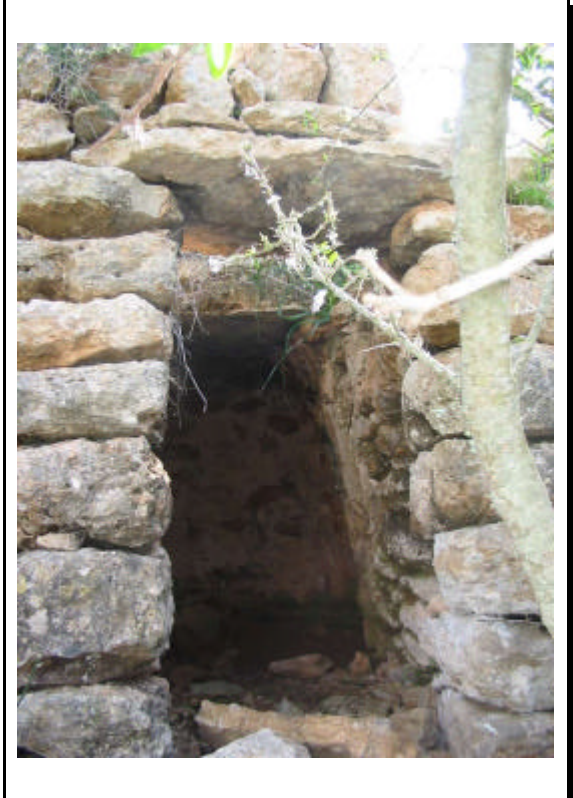
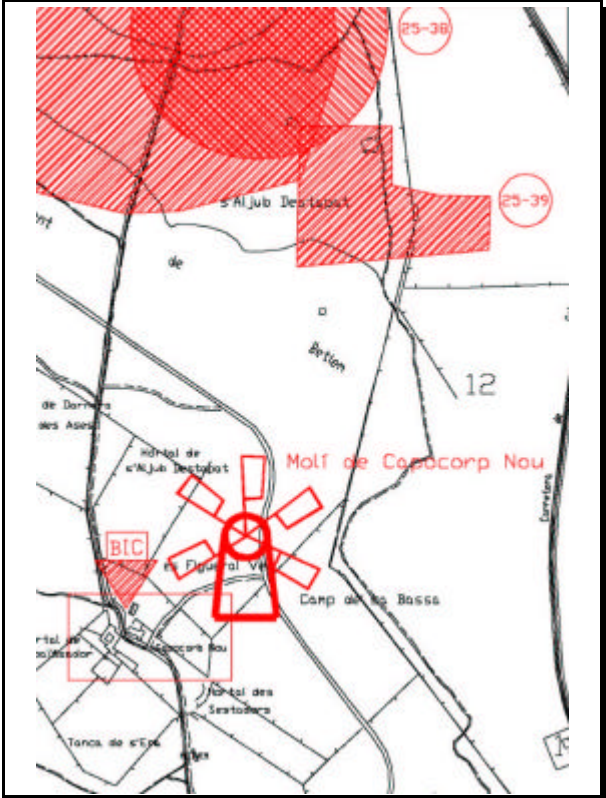
CAUSES DE CONSERVACIÓ:
Abandonament; Erosió; Vegetació;
PROPOSTES D'ACTUACIÓ:

CARACTERISTICAS
CLASIFICACIÓ: Molins
UBICACIÓ: Rural
ANTIGÜETAT **PERIODE:**
ESTAT DE CONSERVACIÓ:
Deficient
